## **Barrierefreiheit im Quartier**

Untersuchung der Anforderungen älterer Menschen mit Gehbehinderung an eine barrierefreie Quartiersgestaltung in Neuwiedenthal

**Bachelor-Thesis im Studiengang Stadtplanung**

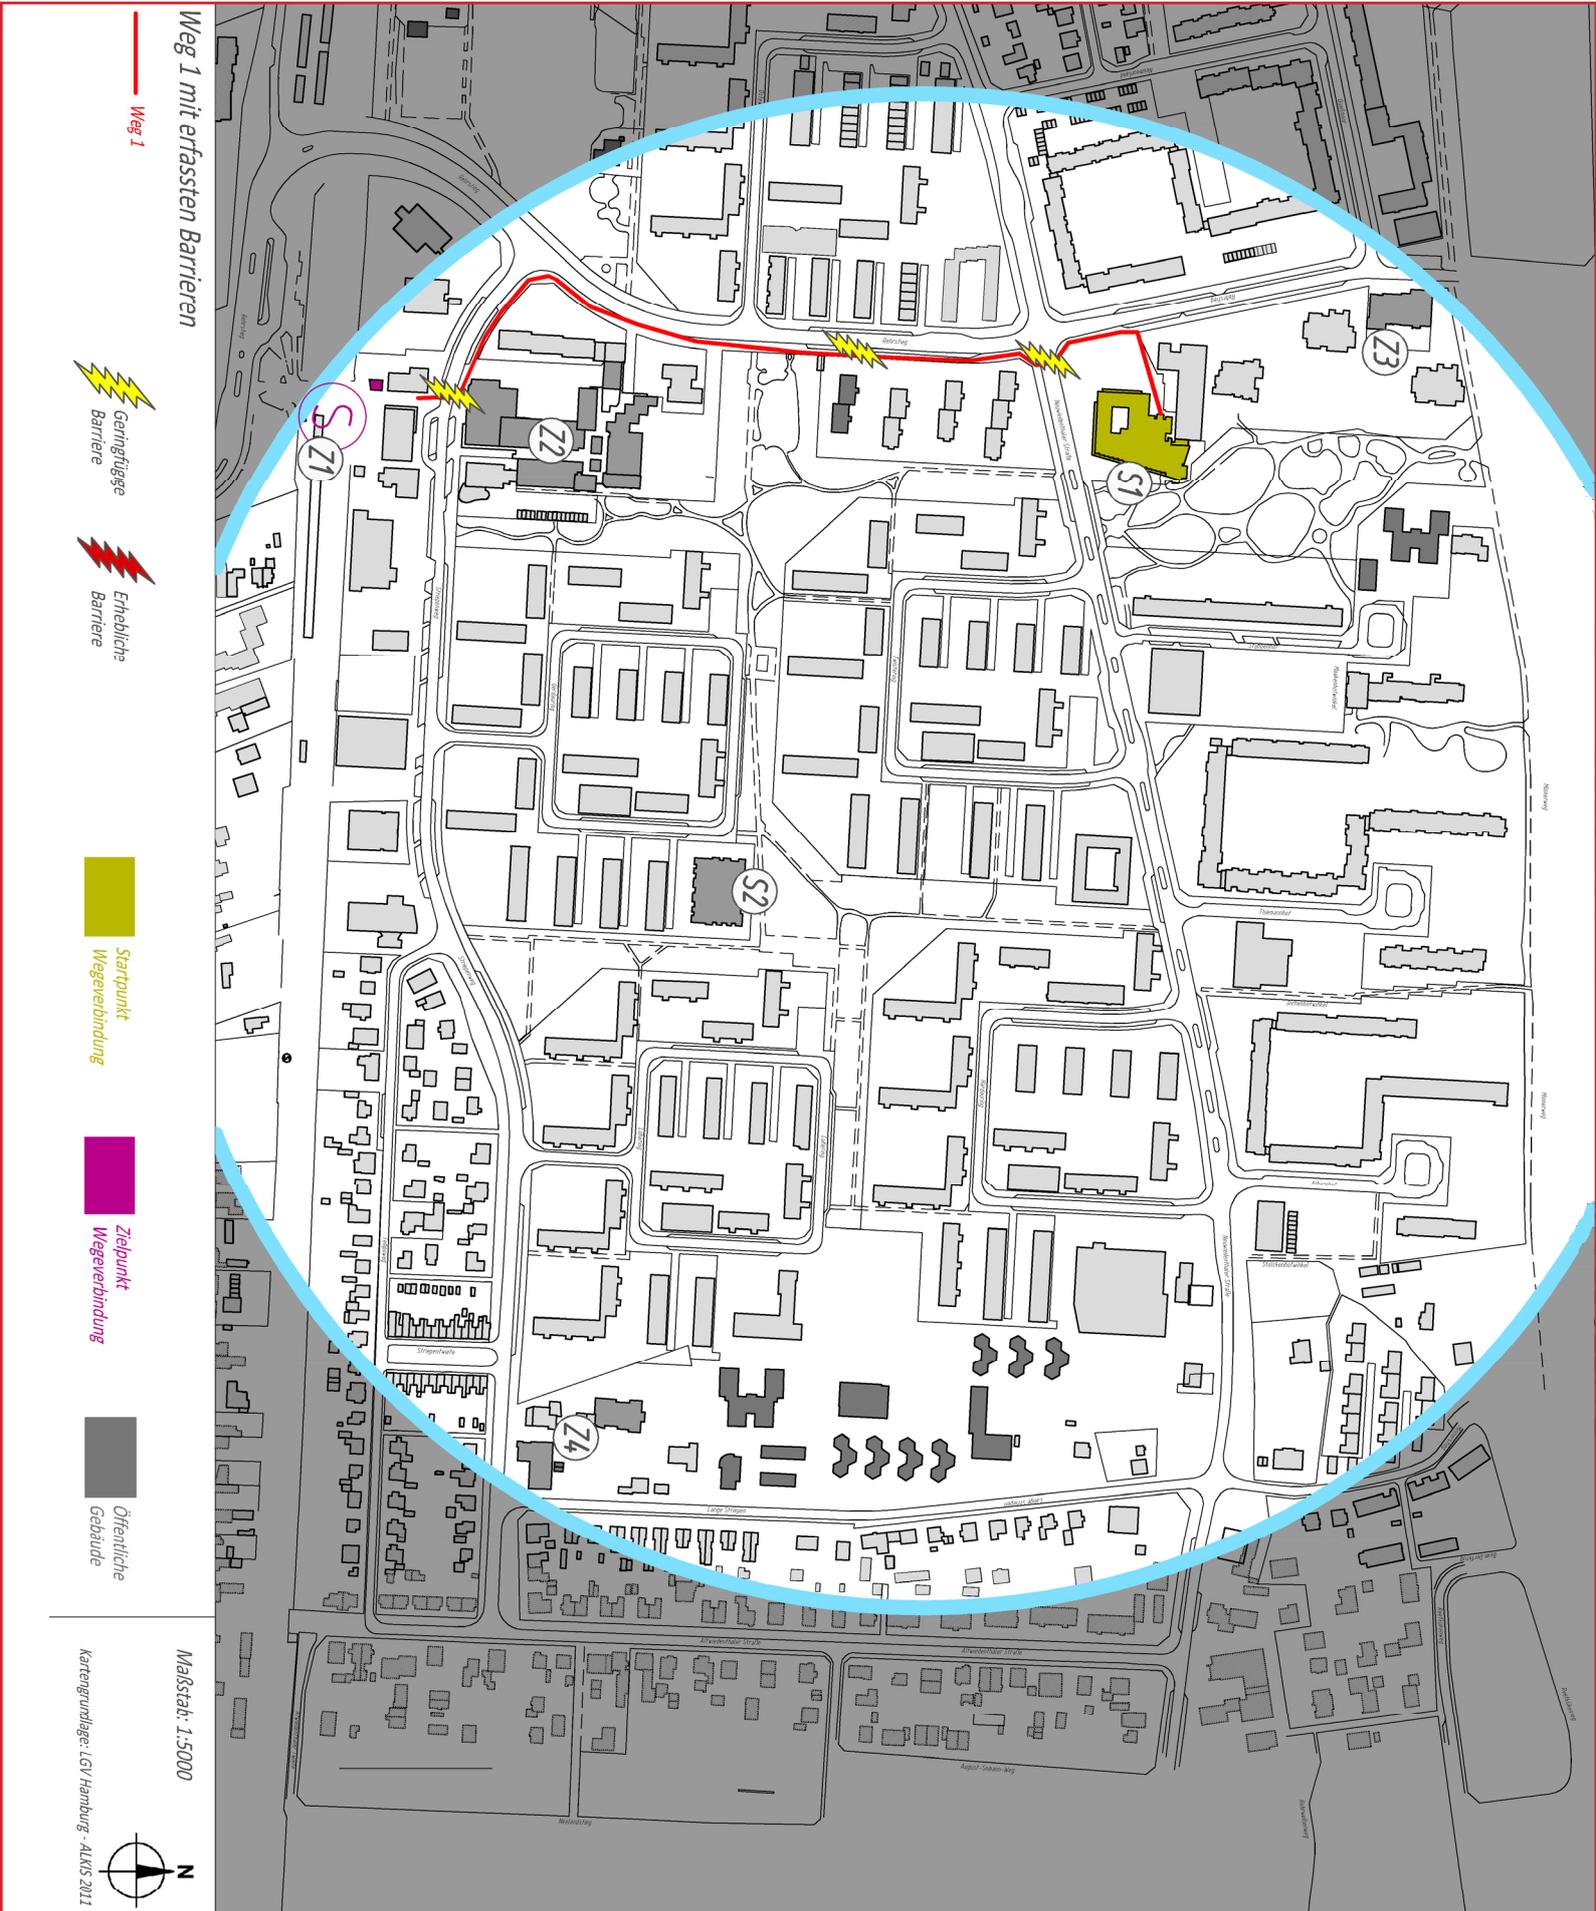
Karte 6: Weg 1 mit erfassten Barrieren

Der Weg zwischen der Seniorenwohnanlage Neuwiedenthal und der S-Bahn Haltestelle Neuwiedenthal besteht zu einem Großteil aus einem Gehweg entlang des Stripenwegs und des Rehrstiegs. Dabei gibt es zwei Straßenquerungen, zum einen beim Zugang zur S-Bahn und zum anderen bei der Kreuzung Rehrstieg/Neuwiedenthaler Straße. Bei letzterem gibt es einen Ampelübergang.

Erhoben wurde, dass beim ersten Übergang die Aufstellfläche durch Schilder oder Pfeiler geteilt wurde und somit die Anforderung nicht vollumfänglich erfüllt wurden und das bei beiden Übergängen die Bordsteinabsenkungen mit 1 und 2 cm zu niedrig waren, was Menschen mit einer Gehbehinderung eher zugute kommt. Der Eingangsbereich der Wohnanlage, die Gehwege und die Bushaltestelle entsprechen, bis auf einer umgeharen Absenkung des Bordsteins wegen einer Einfahrt bei der Bushaltestelle, den Anforderungen.

Merkmal	Mängel	Zustand	Anforderung	BA	Bemerk.	Quelle
<b>3 B4 Fußgängerquerung</b> Aufstellfläche	Bei S-Bahn Station < als Sollwert	Geteilt durch Schilder und Pfeiler 1,5; 2	>= 4,00 x 2,50 m	G, R, S		DIN 18024-1
Bordabsenkung, Höhe [cm]:	nicht normgerecht		3 cm	R, B		DIN 18024-1
<b>5 B4 Fußgängerquerung</b> Aufstellfläche	Rohrstieg - Neuwiederthaler Straße					
Bordabsenkung, Höhe [cm]:	nicht normgerecht	1,2 cm	3 cm	R, B		DIN 18024-1
<b>7 B7 Haltestelle, Straßenbahn- oder Bussteig</b> Neigung [%]:	Haltestelle Rehrstieg					
	zu steil		<= 6 %	G, R	Wegen einer Einfahrt gibt es eine Bordsteinabsenkung, die aber unfahrbar ist.	DIN 18024-1

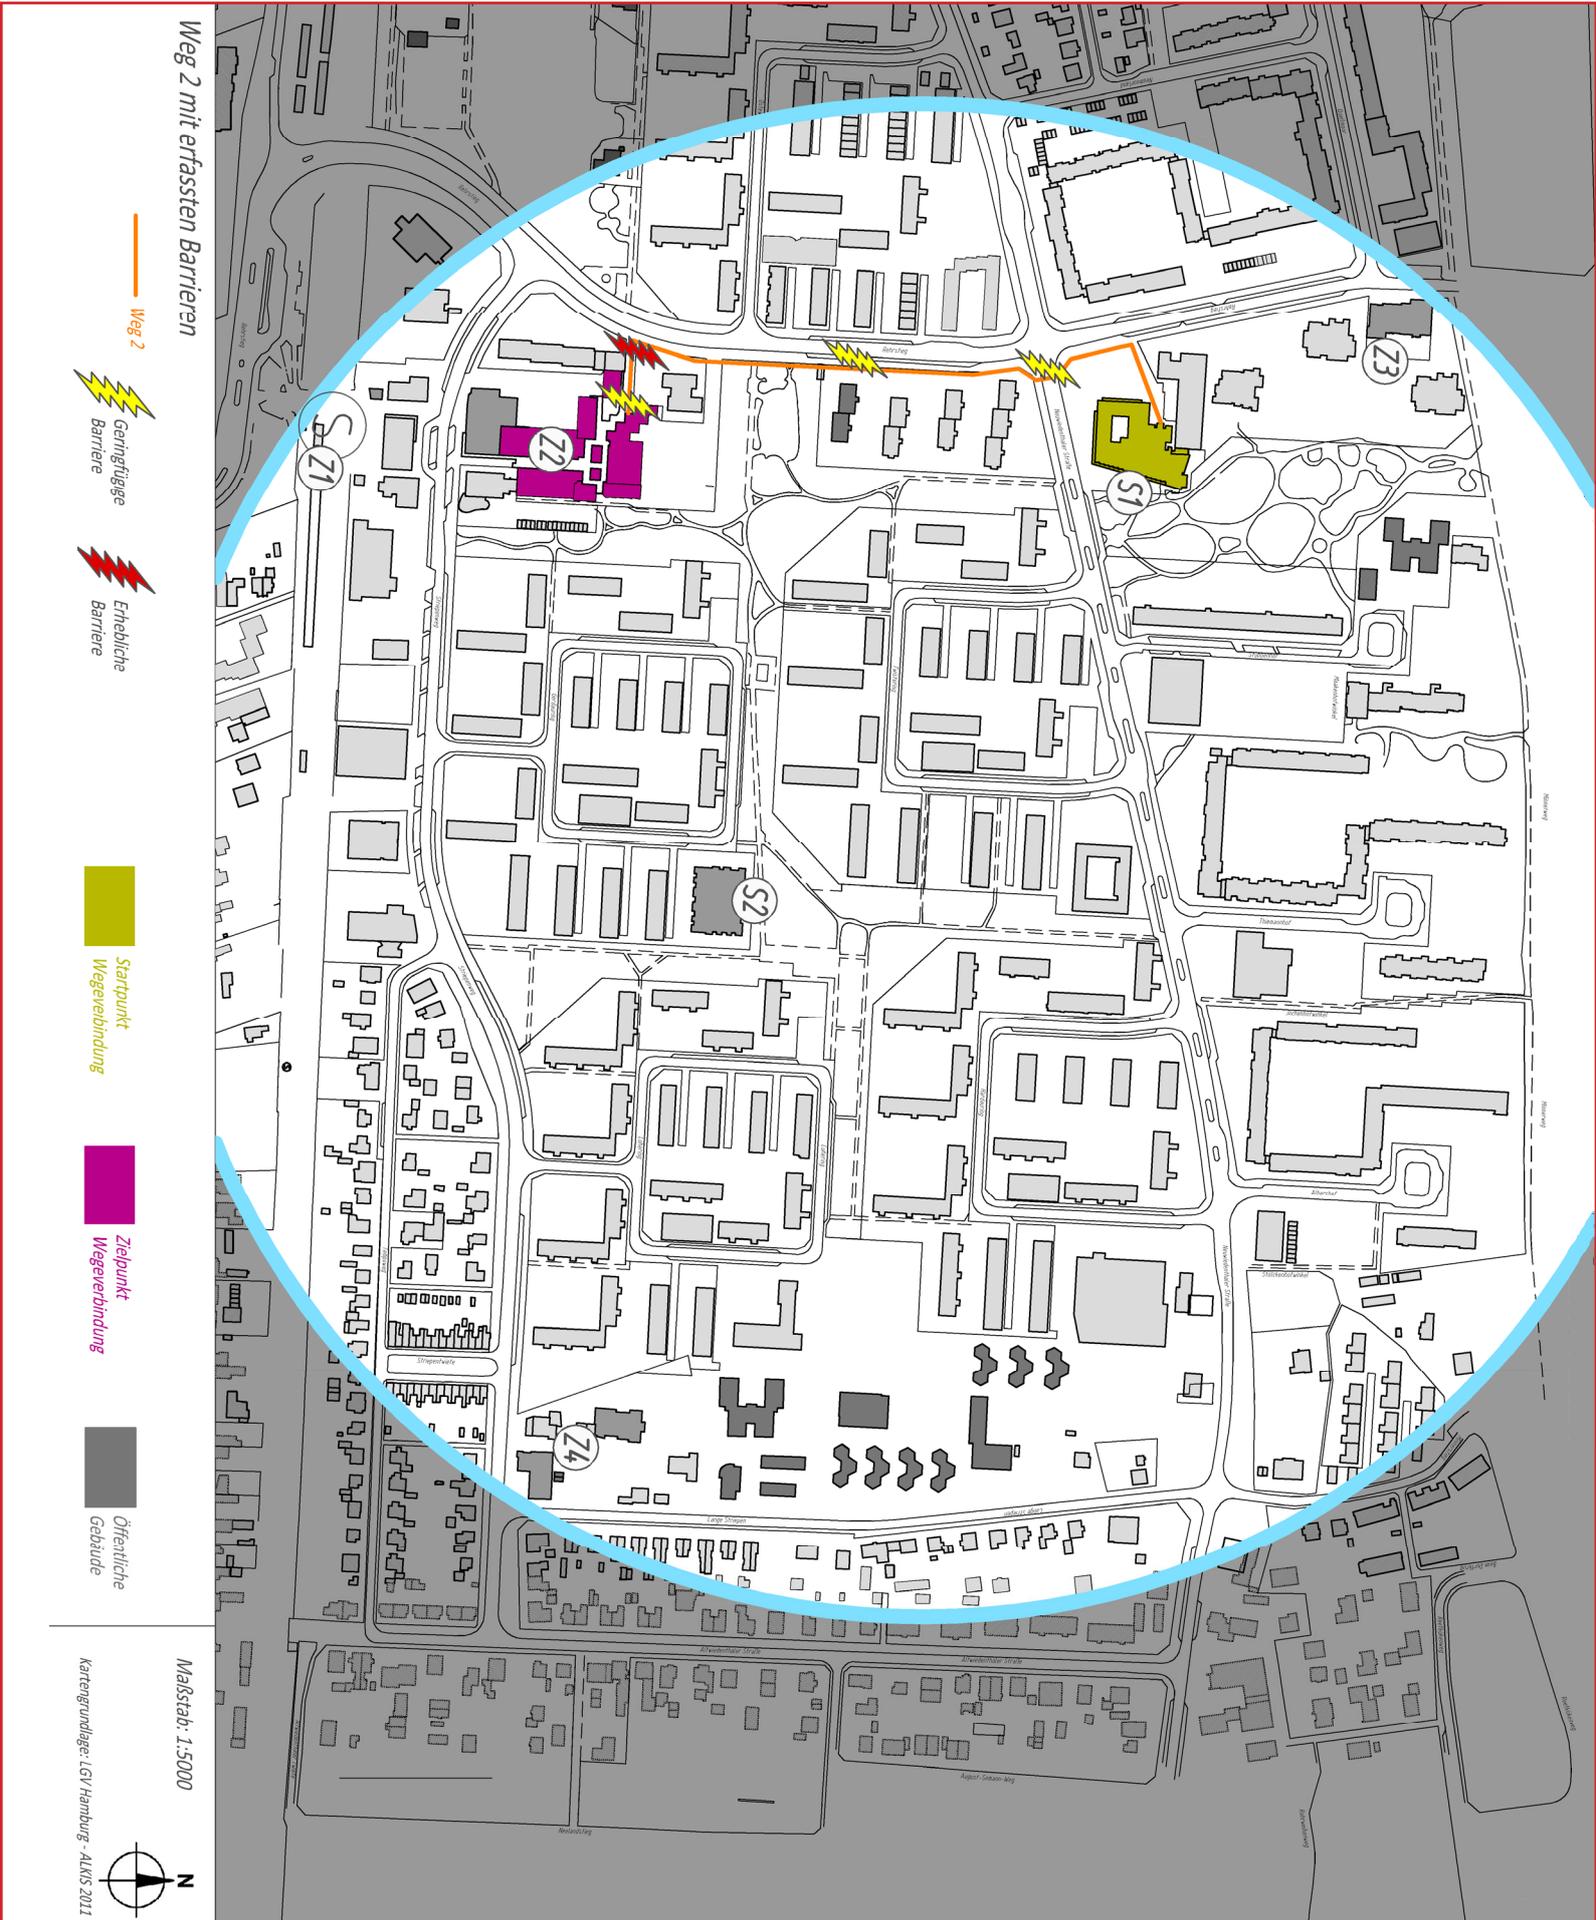
Karte 7: Weg 2 mit erfassten Barrieren

Dieser Weg verläuft zu weiten Teilen parallel zu Weg 1 und unterscheidet sich nur ab dem Zugang zu dem Vorplatz vor dem nordwestlichen Zugang zum Einkaufszentrum Galeria. Der Zugang zu dem Platz vom Rehrstiege ist nicht möglich, ohne auf Barrieren zu stoßen. Es gibt eine breite Treppe mit drei Stufen und eine Rampe als Zugang. Weder die Treppe noch die Rampe entsprechen den Anforderungen. So ist das Steigungsverhältnis der Stufen nicht normgerecht und nur ein Handlauf vorhanden, der schwer erreichbar ist. Die Rampe besitzt mit 9 % eine zu hohe Steigung, der Handlauf entspricht nicht den Anforderungen

und der Radabweiser (siehe Abb. 18) fehlt. Auch der Eingang zum Einkaufszentrum ist nicht barrierefrei, dies liegt besonders an einer Schwelle mit einer Höhe von 3 cm. Zusätzlich ist durch den Türflügel die Bewegungsfläche zu einer Seite eingeschränkt.

Merkmal	Mängel	Zustand	Anforderung	BA	Bemerk.	Quelle
<b>2 C2 Rampe</b>	Vor Galeria

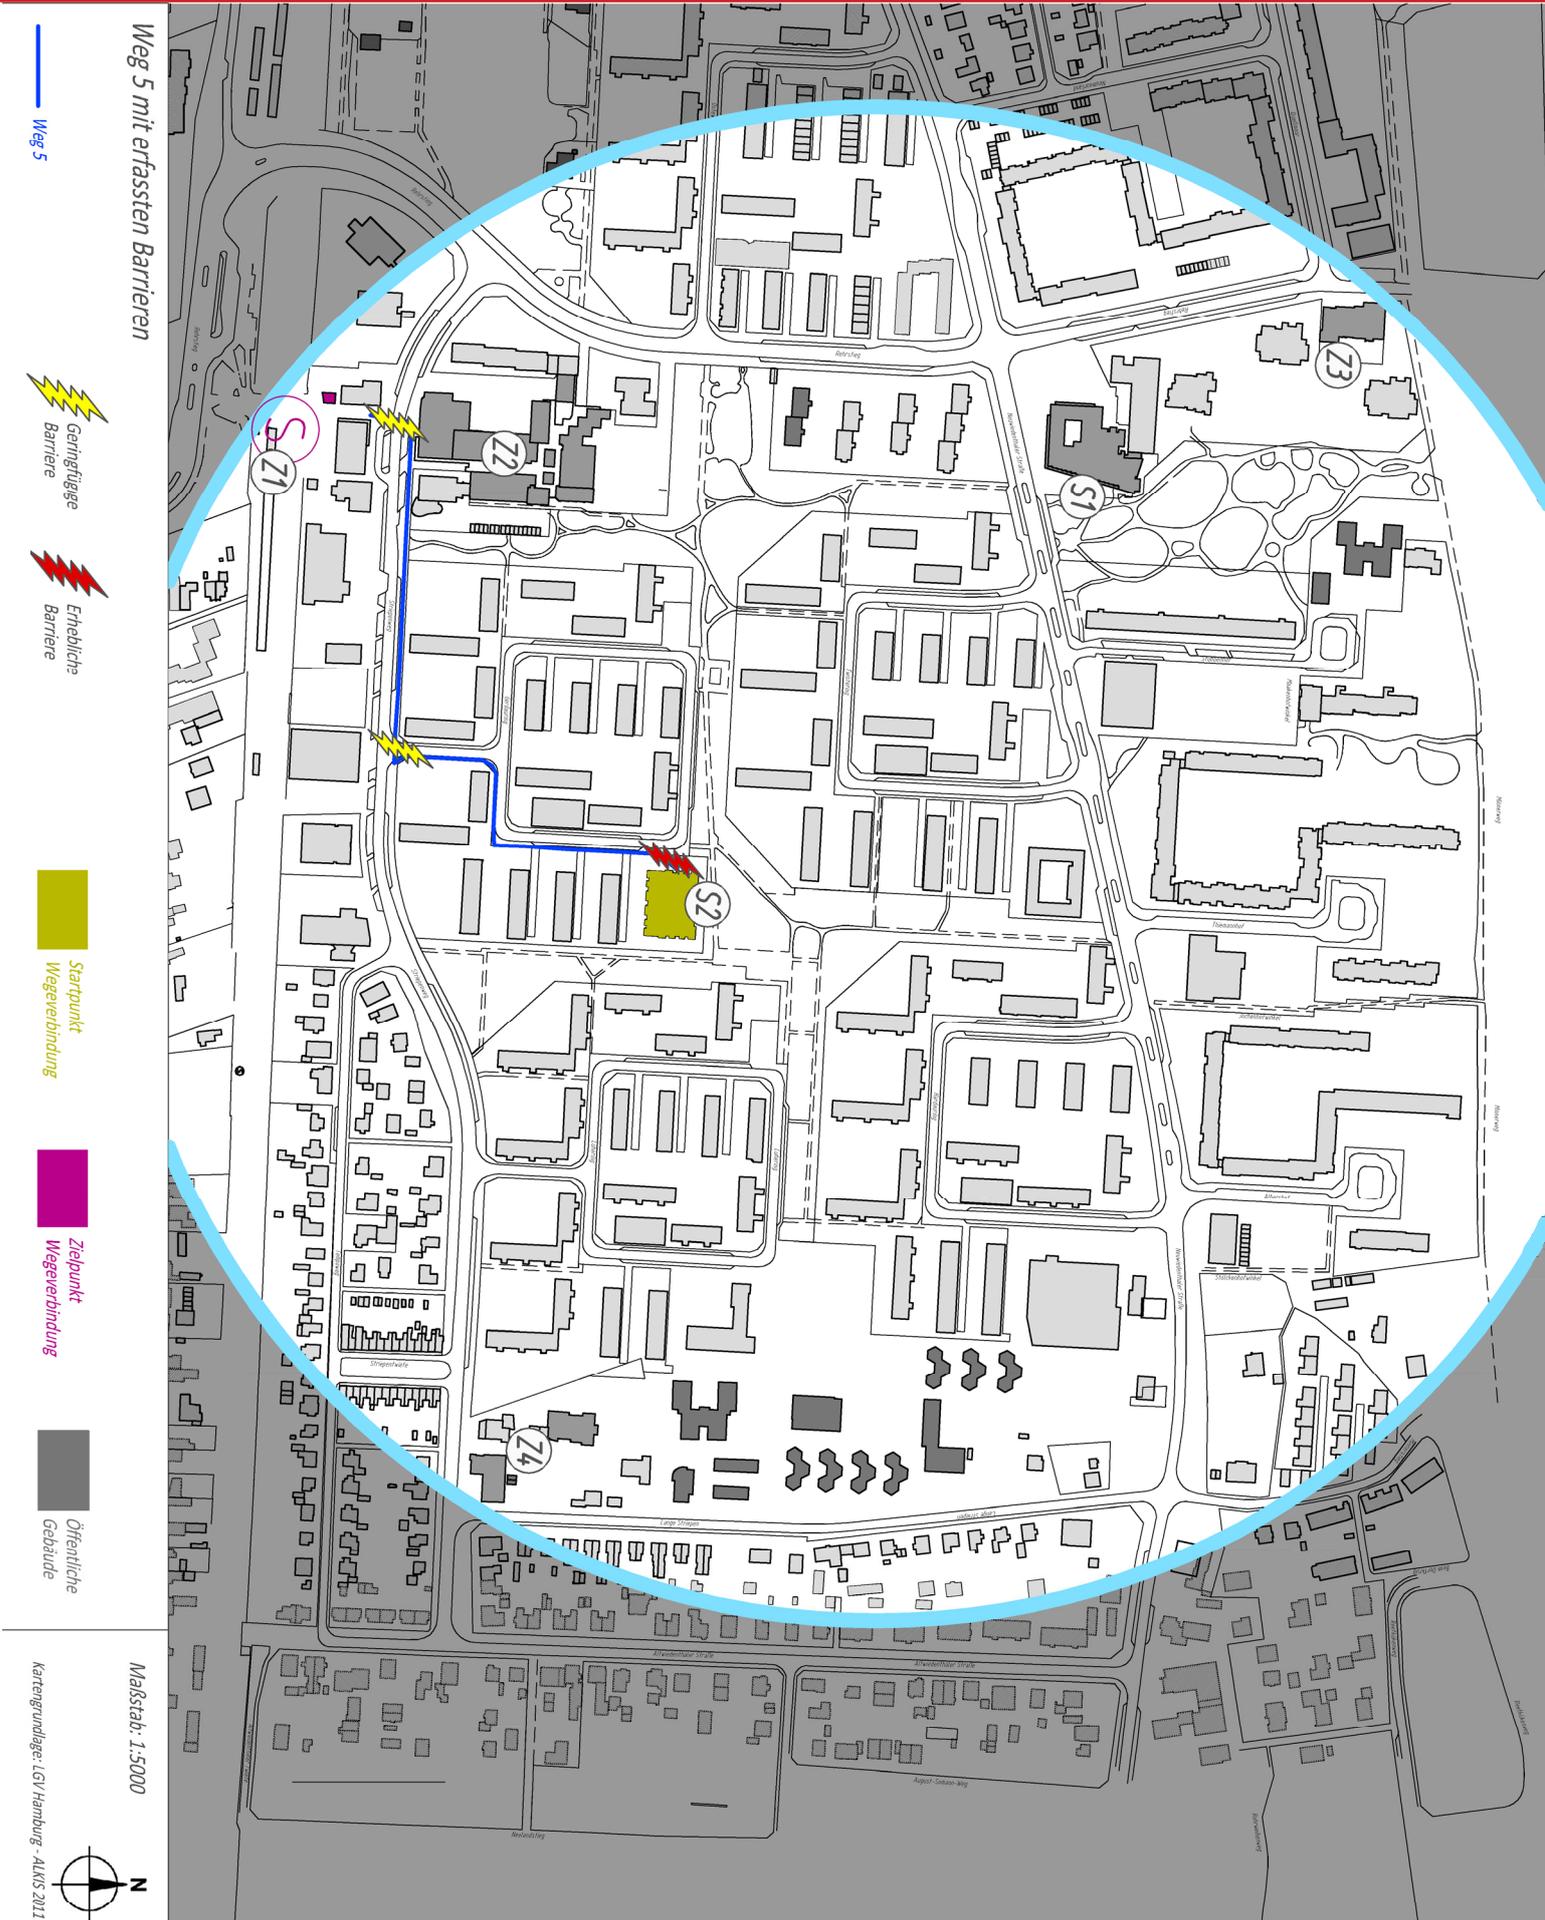
Karte 10: Weg 5 mit erfassten Barrieren

Diese Verbindung besteht vornehmlich aus Gehweg entlang des Gerdauring und des Striepenwegs. Der Zugang zu der Service-Wohnanlage Atriumhaus ist bei Weg 6 beschrieben und wird auch bei Weg 7 und Weg 8 nicht erneut dargestellt. Dabei gibt es zwei Straßenquerungen. Zum einen dort wo der Gerdauring auf den Striepenweg trifft und zum anderen die Querung bei der S-Bahn Station, die bei Weg 1 beschrieben ist. Auch bei der Querung Gerdauring/Striepenweg entsprechen die Bordsteinabsenkungen nicht den Anforderungen. Die Absenkung reicht von 0,5 bis 6 cm und kann dadurch zu erheblichen Schwierigkeiten bei Menschen mit Gehbehinderung führen.

Merkmal	Mängel	Zustand	Anforderung	BA	Bemerk.	Quelle
<b>Weg5 Alle Mängel</b> Startpunkt S2 Zielpunkt Z1 Zugang S2 siehe Weg 6						
<b>3 B4 Fußgängerquerung</b> Aufstellfläche	Gerdauring bei Strippenweg	nicht normgerecht	0,5 bis 5,5, andere Seite 2 bis 6	3 cm	R, B	DIN 18024-1
Bordabsenkung, Höhe [cm]:						
<b>4 B4 Fußgängerquerung</b> Aufstellfläche	Bei S-Bahn Station < als Sollwert	Geteilt durch Schilder und Pfeiler 1,5; 2	>= 4,00 x 2,50 m	G, R, S		DIN 18024-1
Bordabsenkung, Höhe [cm]:	nicht normgerecht		3 cm	R, B		DIN 18024-1

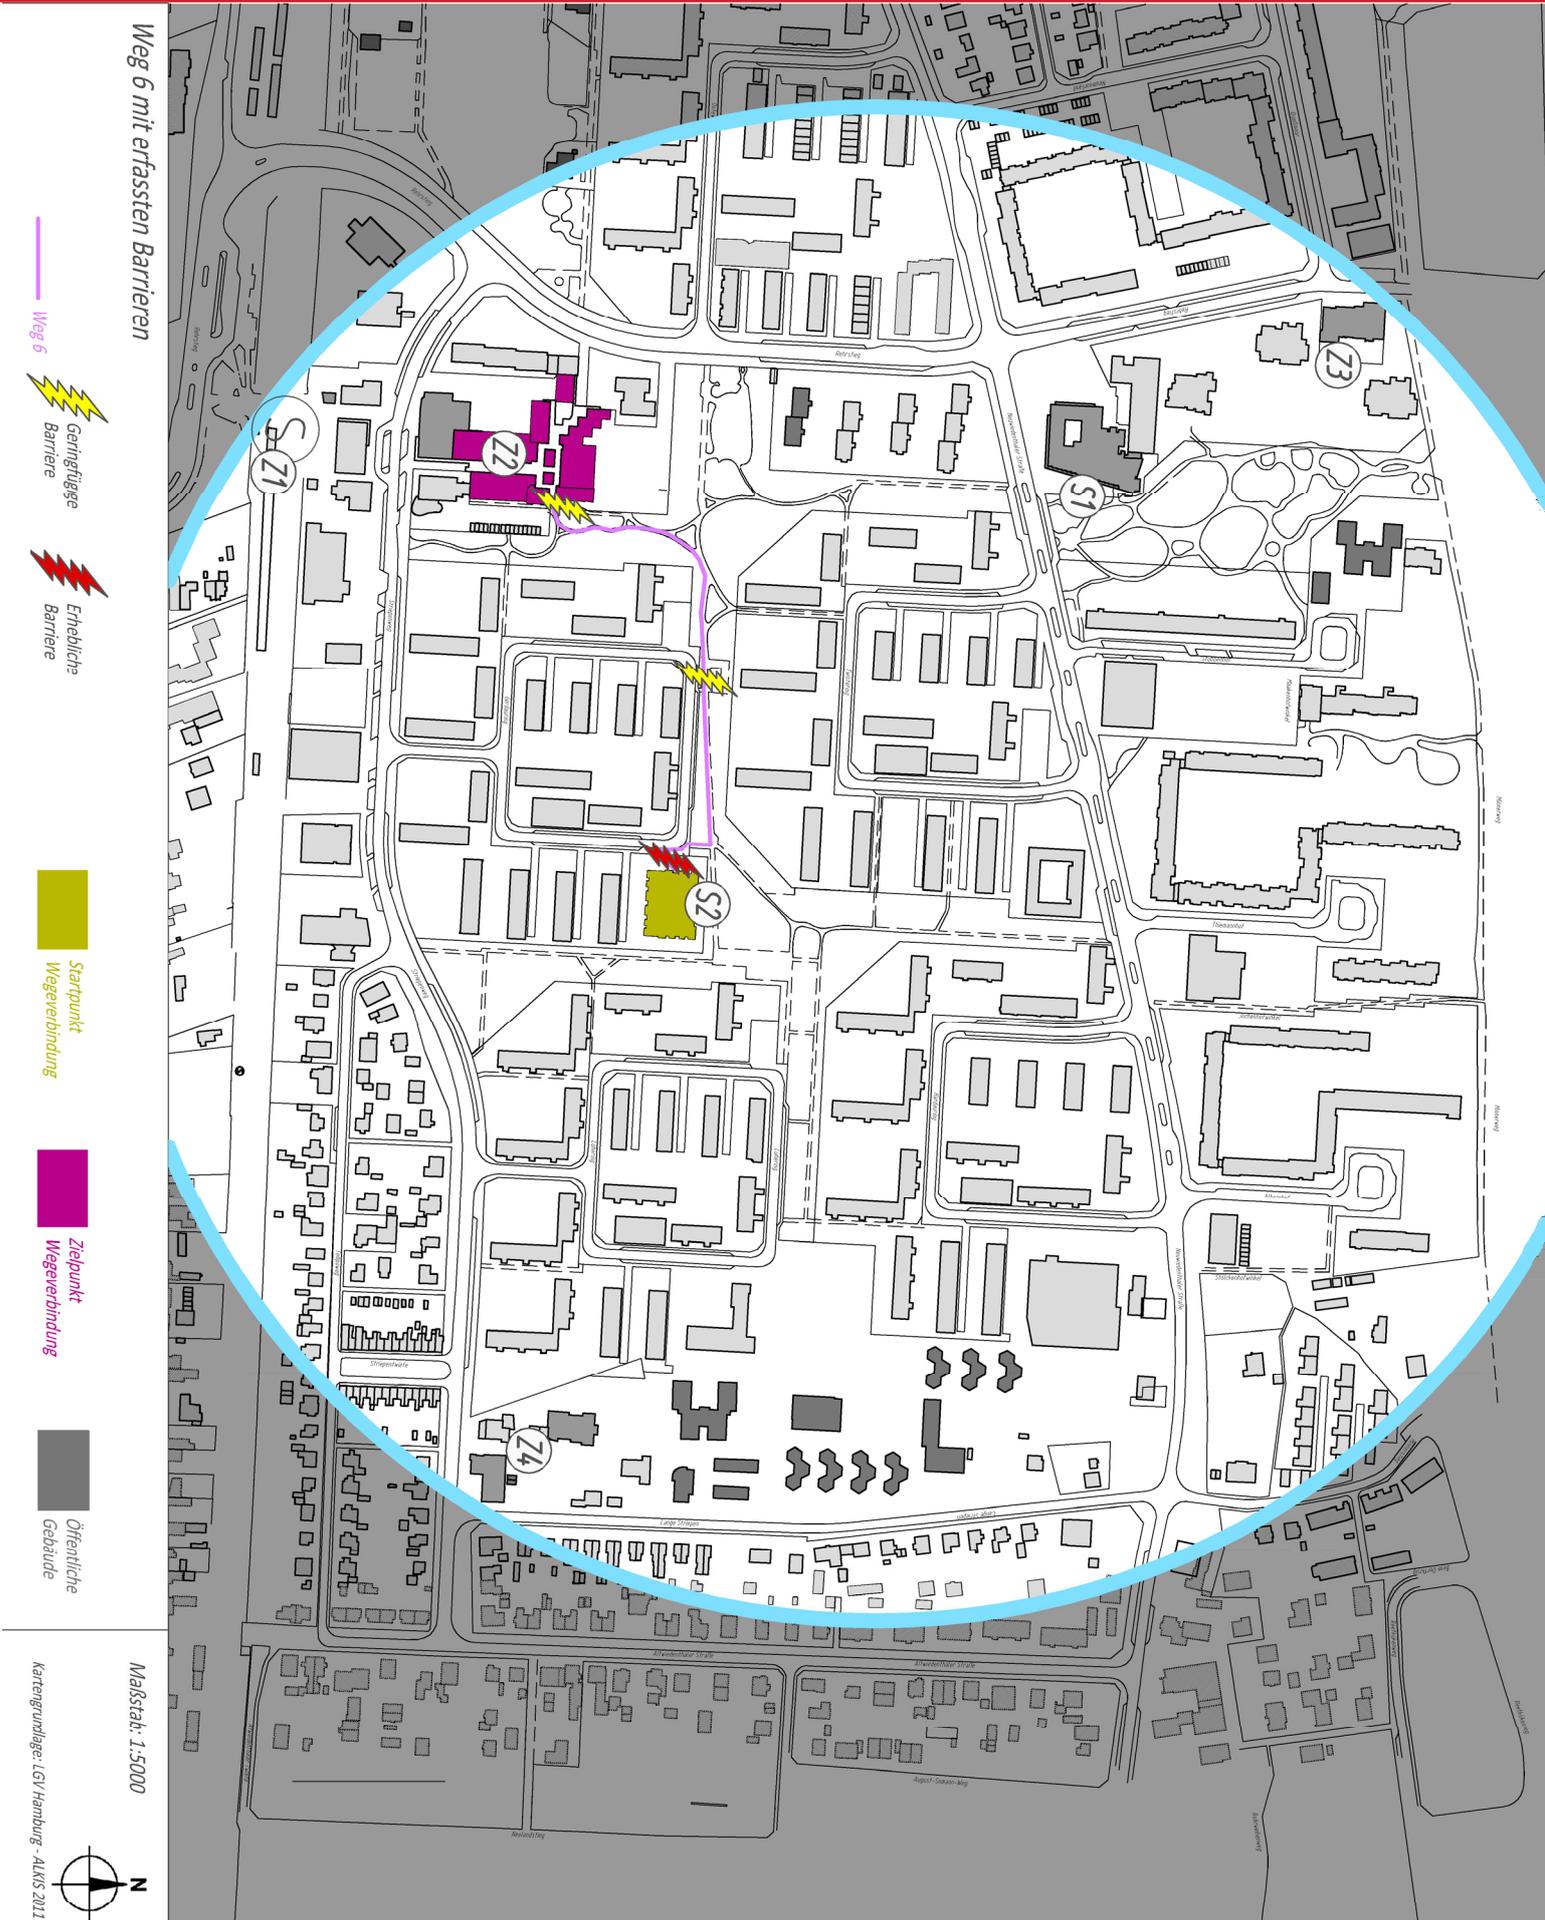
Karte 11: Weg 6 mit erfassten Barrieren

Dieser Weg führt von der Service-Wohnanlage Atriumhaus durch Grünanlagen um den Gerdauring herum zum nordöstlichen Eingang des Einkaufszentrum Galeria. Der Zugang zur Wohnanlage ist über Treppen oder eine Rampe möglich, die beide nicht vollständig den Anforderungen an eine barrierefreie Gestaltung entsprechen. So gibt es bei den Handläufen der Treppe kleinere Mängel. Die Rampe ist aber

zu eng und am oberen Ende verengen zwei Säulen die Bewegungsfläche. Auf dem Hauptweg durch die Grünanlage sind Sitzgelegenheiten zu weit voneinander entfernt und diese weisen auch eine etwas zu starke Neigung der Rückenlehne und fehlende Armlehnen auf. Am Ende der Wegeverbindungen gibt es eine Umlaufsperre (siehe Abb. 20), deren Zwischenraum weniger als 1,50 m breit ist und damit für Rollstuhlfahrer Schwierigkeiten bereiten kann.

Merkmal	Mängel	Zustand	Anforderung	BA	Bemerk.	Quelle
<b>1 A2 Öffentlicher Verkehrsraum</b> Umlaufsperr	zu schmal	1,13 zwischen Sperrern	2 m Vorlauf, 1,50 m zwischen den Sperrern und neben den Sperrern			PLAST 10
<b>3 B2 Hauptweg / Fußgängerbereich</b> Sitzgelegenheiten	Durch Parkanlage > als Sollwert	> 150 m	im Abstand von 100m an Hauptwegen			DIN 18024-1
<b>4 E2 Sitzgelegenheit</b> Rücklehne, Neigung [°]:	Weg	nicht normgerecht	17	G	Gerundete Rückenlehne vermindert Neigung	direkt 51

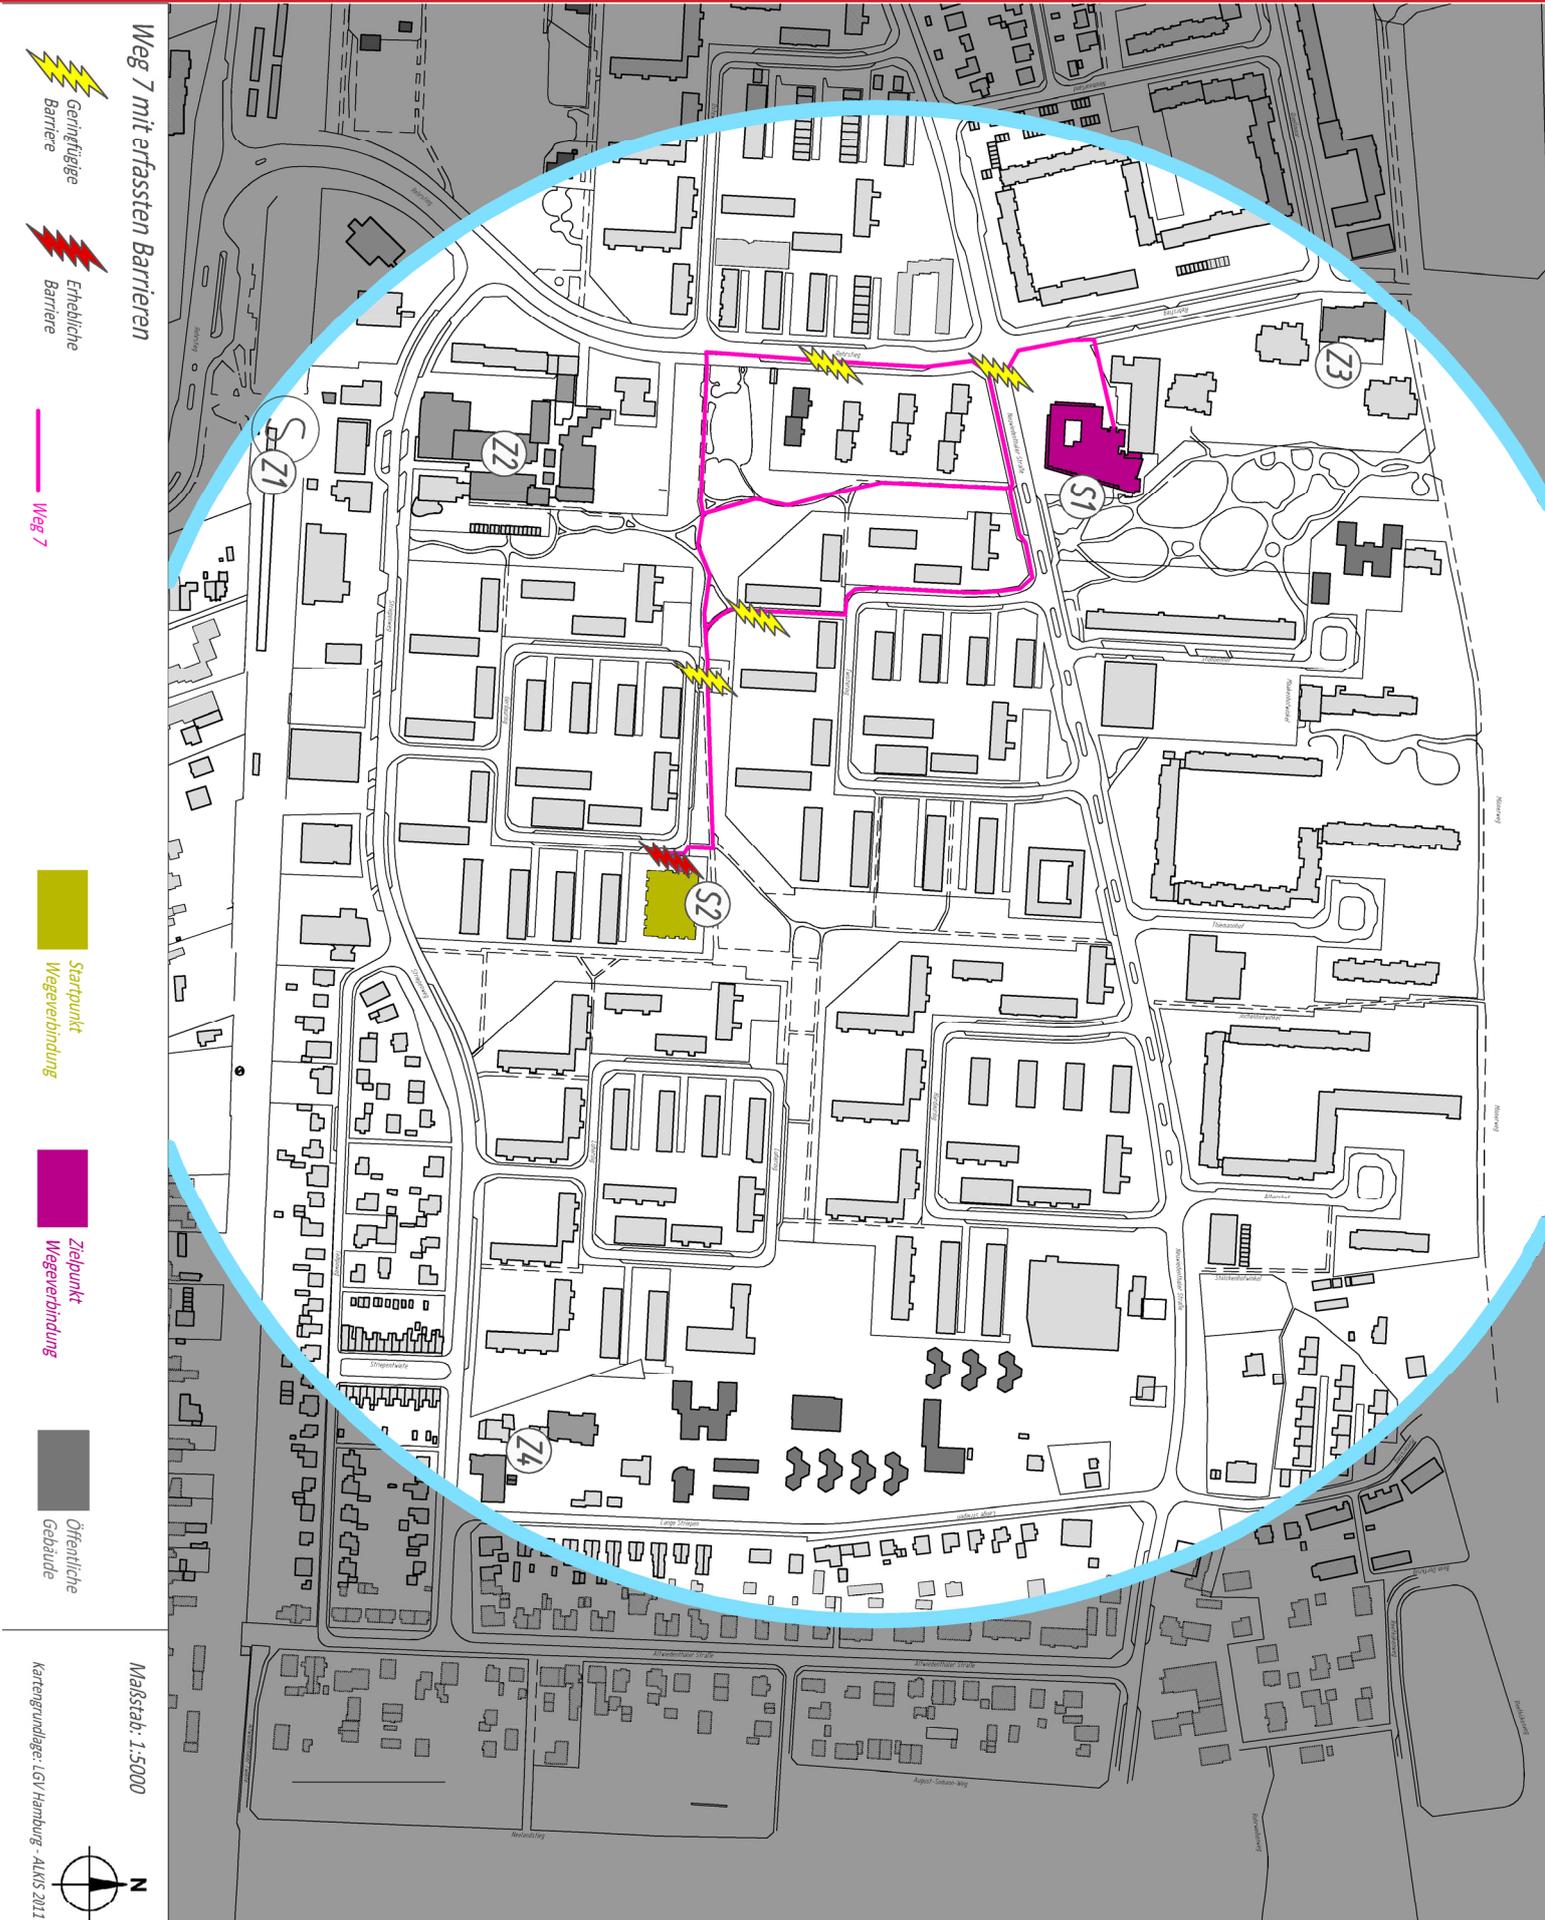
Karte 12: Weg 7 mit erfassten Barrieren

Um von der Service-Wohnanlage Atriumhaus zu der Seniorenwohnanlage Neuwiedenthal zu gelangen, gibt es mehrere gleichlange Möglichkeiten (siehe Karte 12). Bei zwei der Möglichkeiten gibt es nur die Sitzplatzmängel des Hauptweges, die bei Weg 6 beschrieben sind sowie die zu geringe Bordsteinabsenkung bei der Querung Rehrstieg/Neuwiedenthaler Straße. Bei der dritten Möglichkeit über den Twistenring kommt noch eine Umlaufsperre hinzu, die neben den Sperrern weniger als 1 m Platz bieten und damit für Menschen mit Gehhilfen sehr eng sind.

Merkmal	Mängel	Zustand	Anforderung	BA	Bemerk.	Quelle
<b>1 A2 Öffentlicher Verkehrsraum</b> Umlaufsperr	zu schmal	0,88 m neben den Sperrern, dazwischen 1,58 m	2 m Vorlauf, 1,50 m zwischen den Sperrern und neben den Sperrern		Weg von Twistering zu Gerdauring	PLAST 10

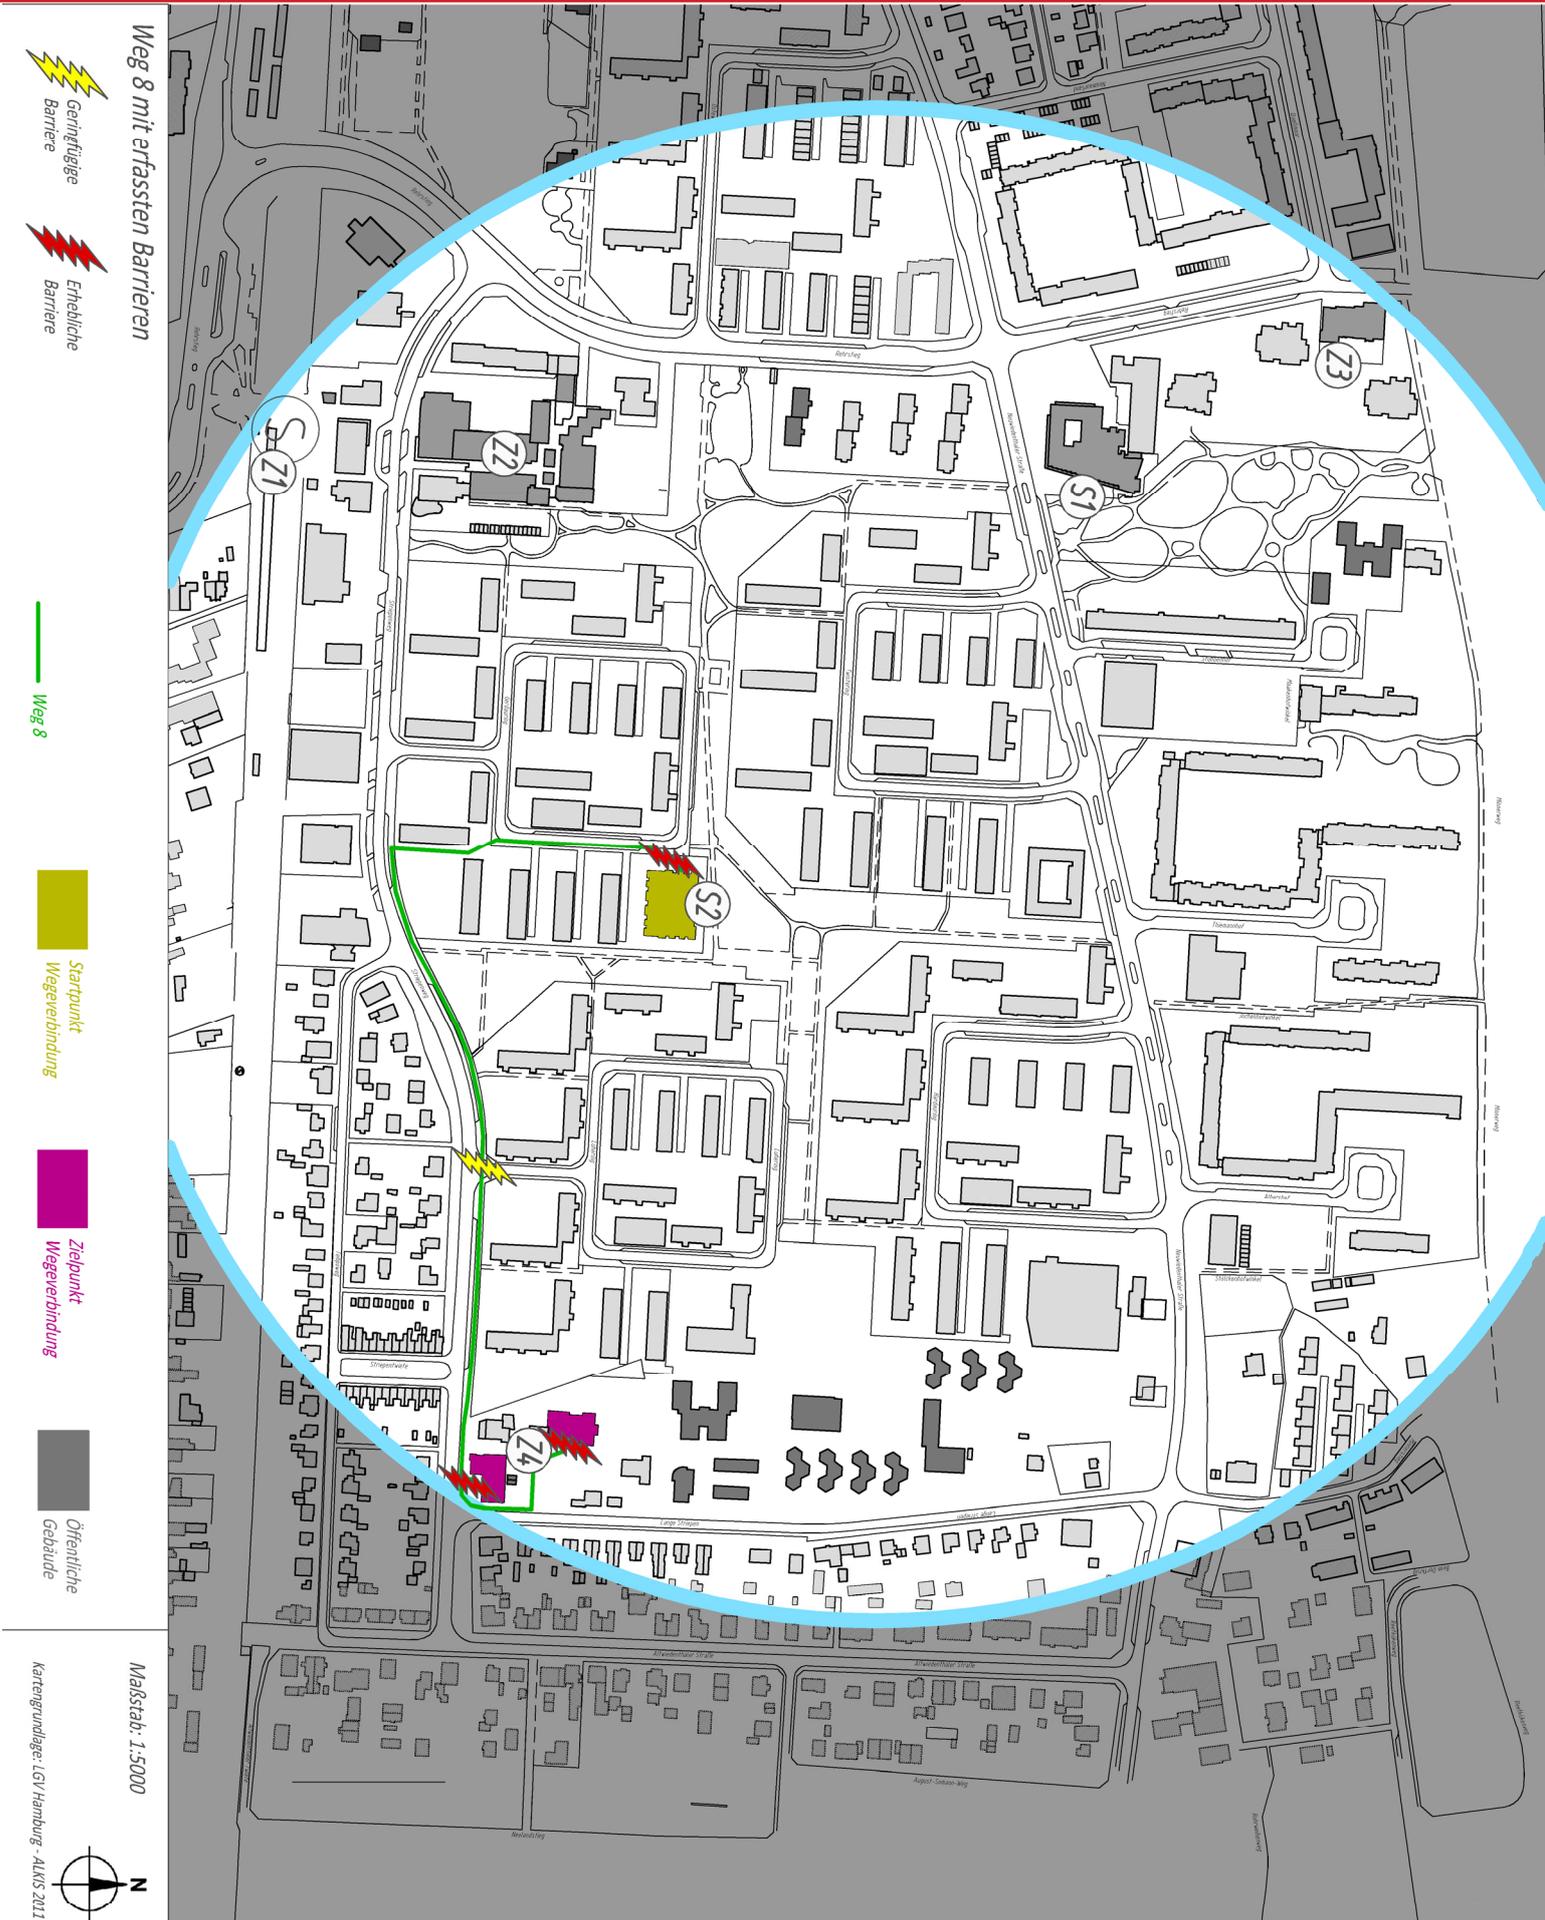
Karte 13: Weg 8 mit erfassten Barrieren

Die Wegeverbindung zwischen der Service-Wohnanlage Atriumhaus und der Thomaskirche bzw. der Thomasgemeinde setzt sich aus dem Gehweg entlang des Gerdaurings, einem Nebenweg zum Striepenweg und einem kleinen Stück der Langen Striepen zusammen. Die Gehwege entsprechen alle den Anforderungen. Dabei gibt es eine Straßenquerung über den Luther-ring. Hier sind erneut die Bordsteinabsenkungen zu niedrig. Barrieren gibt es bei dieser Wegeverbindung besonders

bei den Zugängen zu der Kirche bzw. zu dem Gemeindezentrum. Der Eingang des Gemeindezentrums ist durch eine Treppe und eine Rampe erschlossen, die Kirche durch eine Treppe und einen kleinen Weg auf der Rückseite. Die Treppen entsprechen beim Steigungsverhältnis und bei den Handläufen nicht den Anforderungen. Die Rampe zum Thomaszentrum ist zu eng und zu steil, außerdem sind die Bewegungsflächen am Anfang versperrt und auch der Handlauf weist Mängel auf. Radabweiser sind nicht vorhanden.

Merkmal	Mängel	Zustand	Anforderung	BA	Bemerkg.	Quelle
<b>4 B4 Fußgängerquerung</b>	<b>Streifenweg - Lutherring</b>					
Bordabsenkung, Höhe [cm]:	nicht normgerecht	1,5 - 2	3 cm	R, B		DIN 18024-1
<b>5 C1 Treppe</b>	<b>Zum/Vorm Thomaszentrum</b>					
Steigungsverhältnis	nicht normgerecht	0,32 m x 0,12 - 0,15 m	Trittsstufe: 0,33 m Setzstufe: 0,15 m >= 0,30 m über den Treppenanstritt hinausgeführt, beidseitig	A, G	5 Stufen	direkt 51, 54, PLAST 10
Handlauf, Länge über Ende [m]:	< als Sollwert		>= 0,30 m über den Treppenanstritt hinausgeführt, beidseitig	G		DIN 18024-1
Handlauf, Form (Ø [cm]):	nicht normgerecht	5 cm, vier-eckig	Ø 3 bis 4,5 cm, ovale oder runde Form	G, H		DIN 18024-1
Handlauf, Ausführung	nicht normgerecht	0,96 m	doppellaufig 0,65 m und einlaufig 0,85m	A, G		direkt 54, PLAST 10
Bemerkung	generelle Barriere			R		
<b>6 C1 Treppe</b>	<b>Zur Thomas-kirche</b>					
Stufen	nicht normgerecht	vorspringende Kante	rechtwinklige Stufen ohne vorspringende Kanten, nicht ohne Setzstufe	G		DIN 18024-1

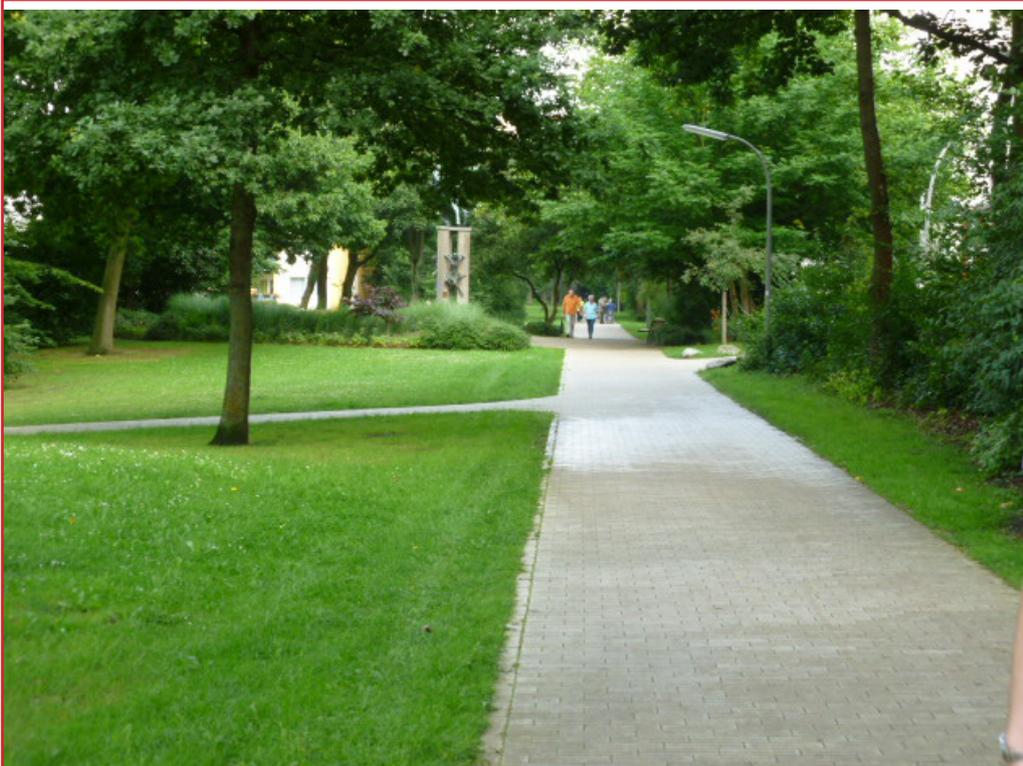
Abb. 23: Hauptweg in den Grünanlagen auf Weg 6 und Weg 7

So wie die Gehwege als barrierefrei erfasst sind, so sind Treppen und Rampen auf den Untersuchungswegen als Barrieren wahrzunehmen. Bei den Treppen weichen besonders die Handläufe und die Steigungsverhältnisse von den Anforderungen ab. Bei den Rampen sind Steigung, Breite, Radabweiser und Bewegungsfläche am Anfang oder Ende der Rampe Merkmale, die den Anforderungen nicht genügt haben. Da auch die untersuchten Eingangssituationen nicht komplett den barrierefreien Anforderungen genügt haben, ist aus der objektiven Untersuchung zu schließen, dass

zwar die Geh-, Neben- und Hauptwege barrierefrei begeh- und befahrbar sind, aber bei den Zugängen zu Gebäuden und Einrichtungen Defizite bestehen, die ältere Menschen mit Gehbehinderung an einer Nutzung ausschließen können.

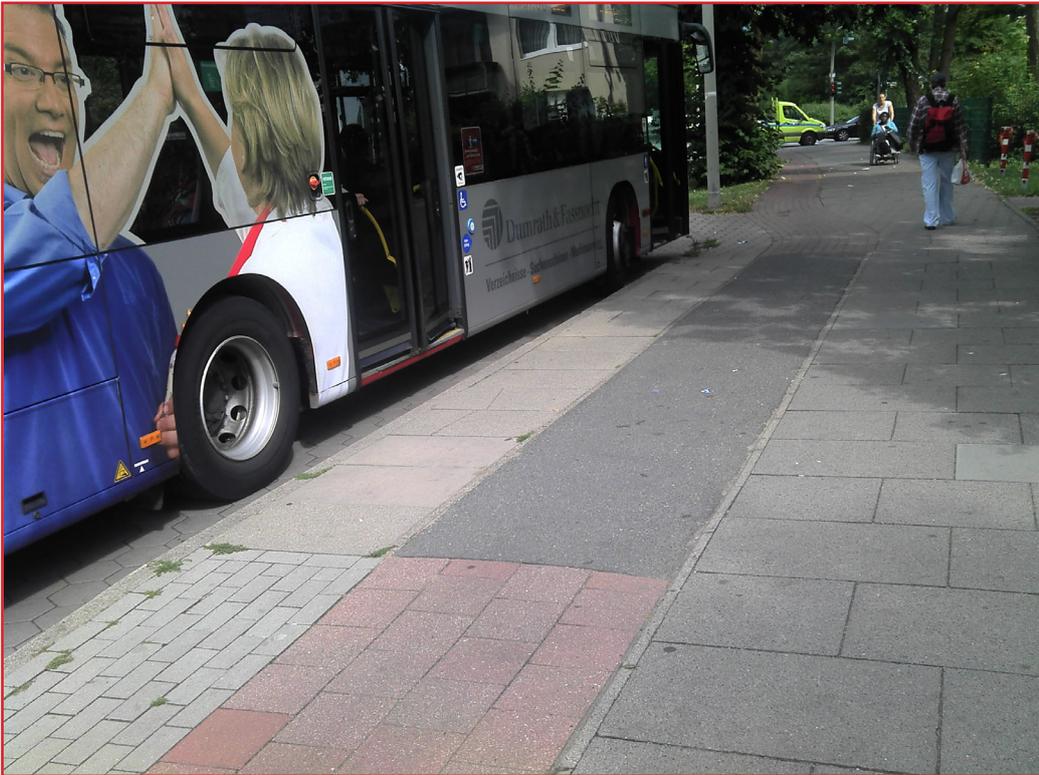
Abb. 25: Bushaltestelle Rehrstieg mit 16 cm hohem Einstiegsbereich

Anforderungen vollständig entspricht, zeigt aber die Grenzen der objektiven Erfassung auf, da in die Bewertung noch andere Faktoren mit einfließen. Besonders der Busfahrer bzw. seine Bereitschaft und seine Möglichkeiten direkt am Bordstein zu halten oder bei der Nutzung von Rampen oder anderen Hilfsmitteln behilflich zu sein, spielt eine große Rolle. Hier wird auch die Problematik der Kompromisse bei der Aufstellung von Richtlinien und Normen deutlich. Die Erhöhung des Gehwegs auf 16 cm verringert zwar den Abstand zwischen dem Buseinstieg und dem Bordstein, aber es bleibt weiterhin ein Höhenunterschied von bis zu 16 cm (siehe Abb. 25). Höhere Einstiegsbereiche sind aber ein zu hohes Sicherheitsrisiko. Auch bei den Bordsteinabsenkungen bei Straßenquerungen auf 3 cm zeigt sich, dass der Kompromiss zwischen den Anforderungen von Menschen mit Gehbehinderung und blinden Menschen problematisch ist, da Frau S. trotz Absenkungen auf unter 3 cm noch die komplette Absenkung der Fahrradübergänge nutzt.
