## **Barrierefreiheit im Quartier**

Untersuchung der Anforderungen älterer Menschen mit Gehbehinderung an eine barrierefreie Quartiersgestaltung in Neuwiedenthal

**Bachelor-Thesis im Studiengang Stadtplanung**

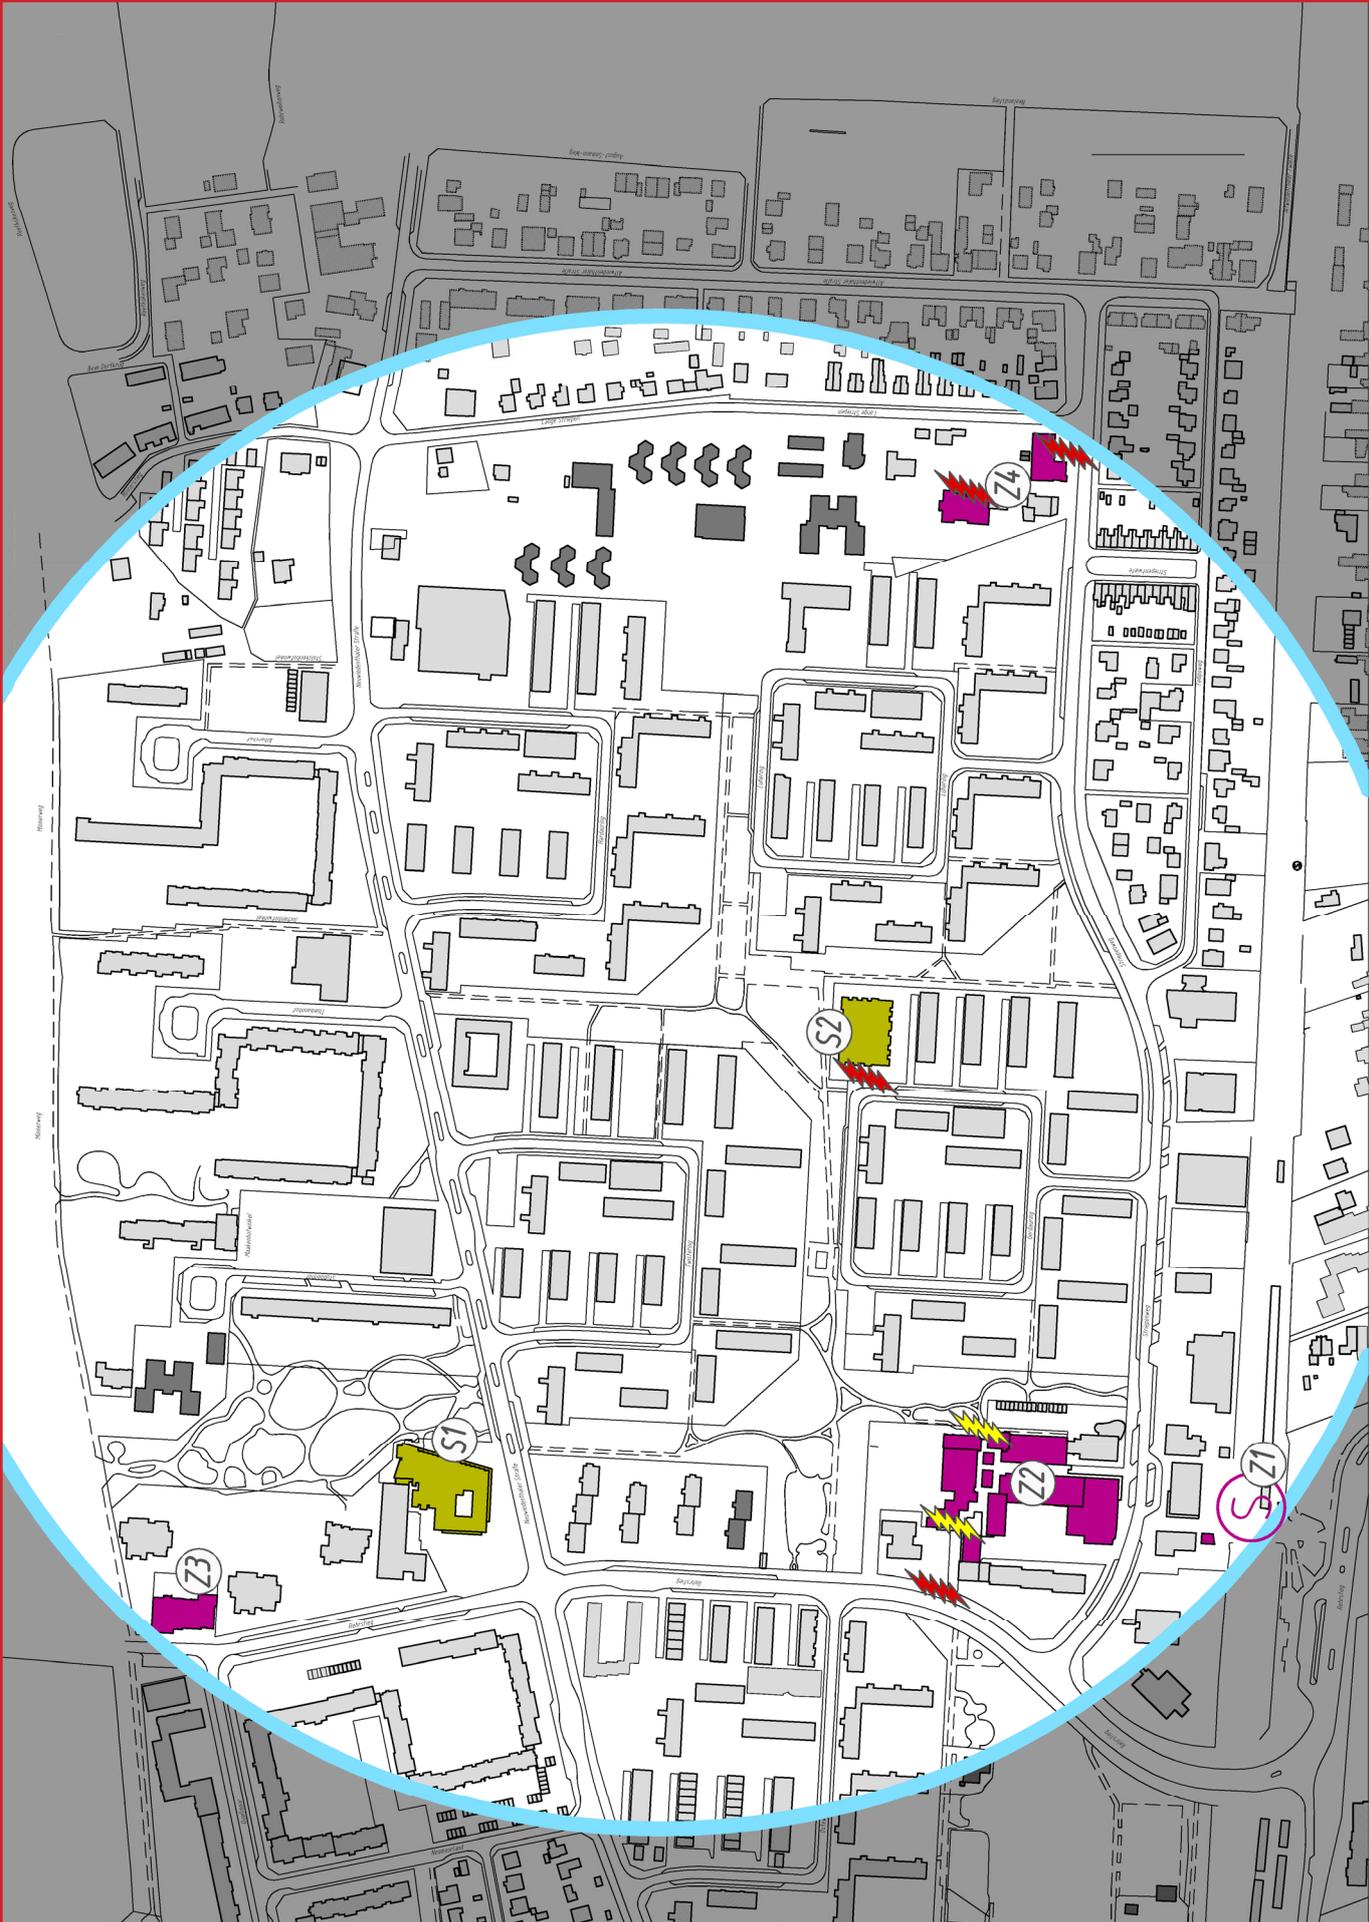
Karte 14: Barrieren bei Zugängen

Auffallend ist, dass alle untersuchten Rampen und Treppen bei mehreren Merkmalen von den Anforderungen abweichen. Dies kann teilweise nur zu einem Komfortverlust führen, aber auch die Sicherheit oder gar die komplette Zugänglichkeit gefährden. Deswegen ist es wichtig, dass Zugänge, besonders zu Versorgungseinrichtungen baulich barrierefrei gestaltet sind. Auch wenn die Anzahl der betroffenen Menschen recht klein sein kann, so können auch kleinere Mängel wie eine Schwelle in der Tür die Teilhabe dieser Menschen verhindern und den Unterschied ausmachen, ob ein selbstständiges oder teilweise selbstständiges Leben möglich ist. **Abbildung 47** zeigt die bei

der Untersuchung der Wegeverbindungen erfassten baulichen Barrieren bei Zugängen.
